## Преэндодонтическая реконструкция зуба с разрушенной коронкой

Д-р Андреас Шульц (Andreas Schult)

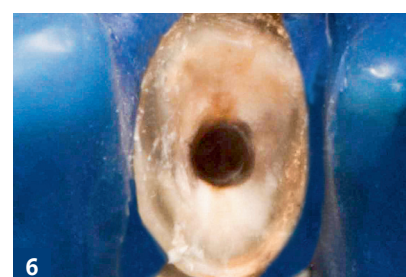
Базовой предпосылкой успешного эндодонтического лечения, а также преендодонтической реконструкции, является возможность установки зажима коффердама. Если зажим не может быть установлен, показано хирургическое удлинение коронки, если это возможно. (Рисунок 6)
