# Удаление белых кариозных пятен

## методом инфильтрации

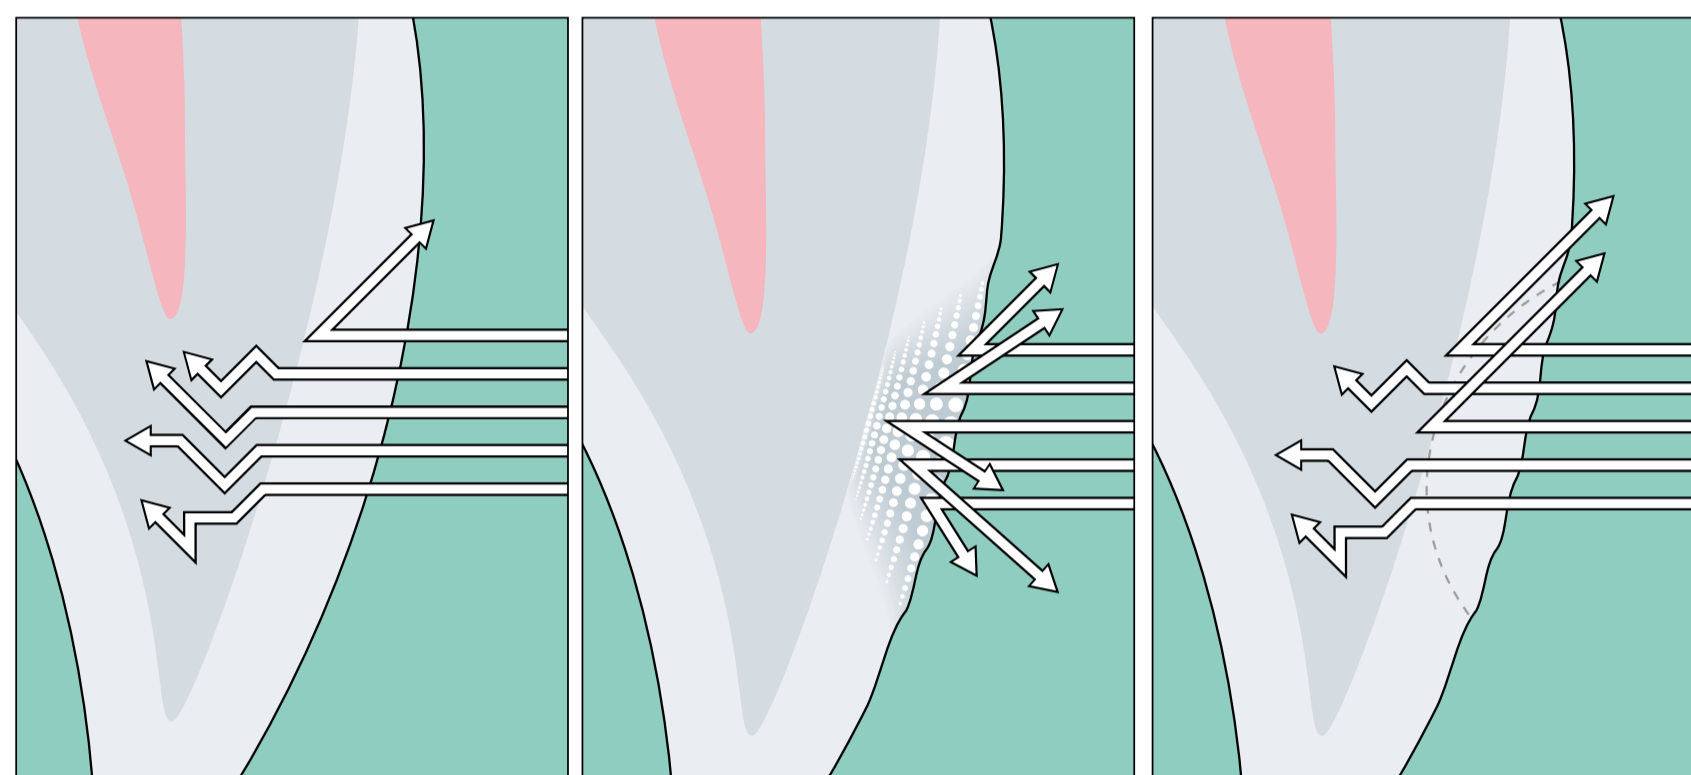
Кариозные пятна имеют меловидный оттенок из-за изменения транслюценции зуба.

**Здоровая ткань:** свет проходит через эмаль и отражается от дентина.

**Очаг поражения:** микровключения (воздух/вода) препятствуют прохождению света через эмаль.

**После инфильтрации:** поры заполнены материалом с показателем преломления света, как у здоровой эмали.

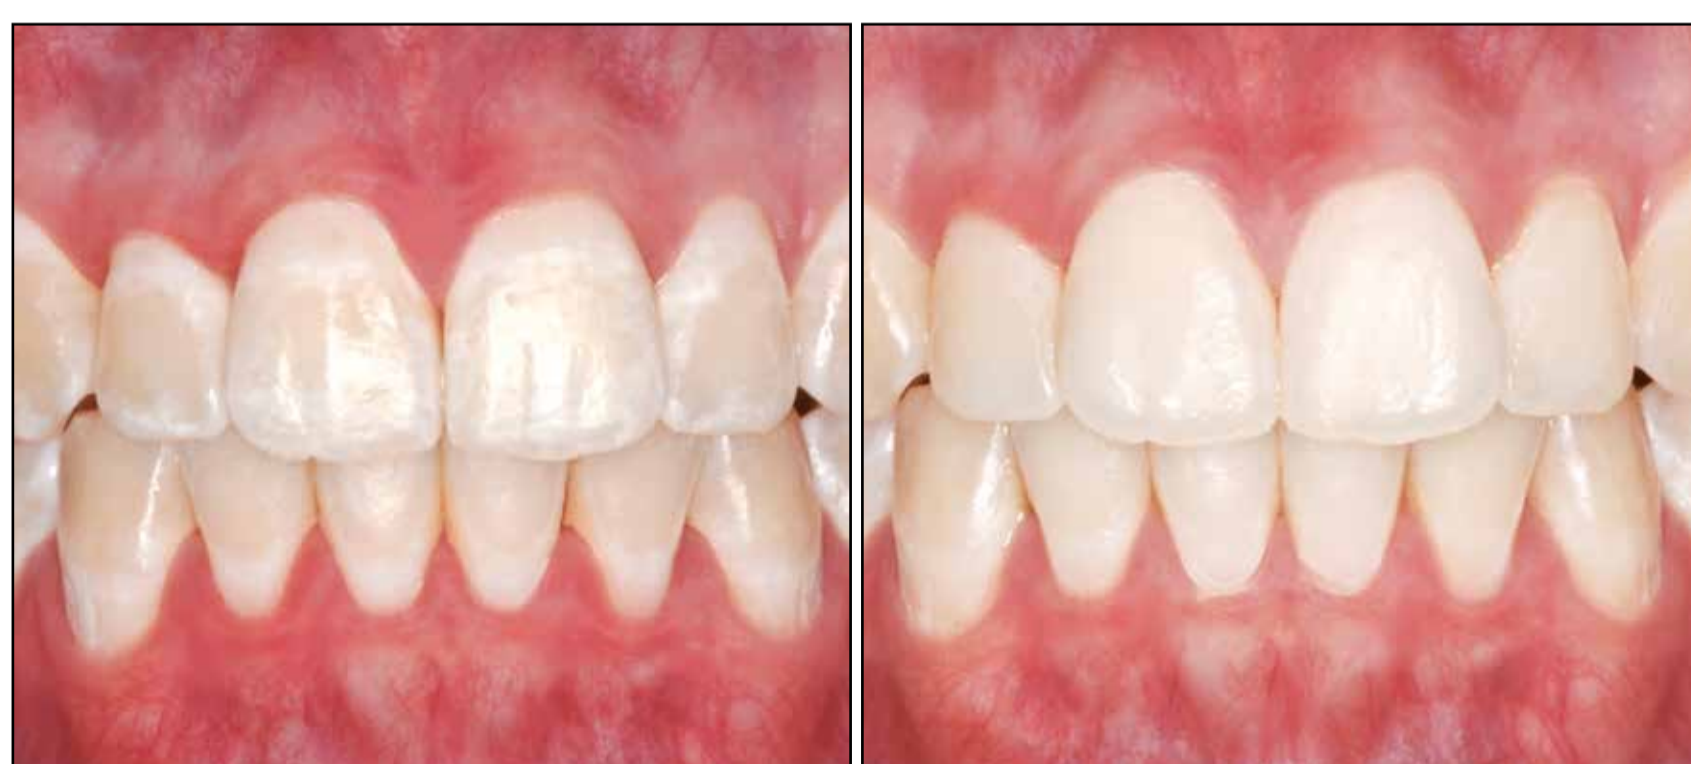
**До:** матово-белый цвет.

**После:** цвет, как у здоровой эмали.

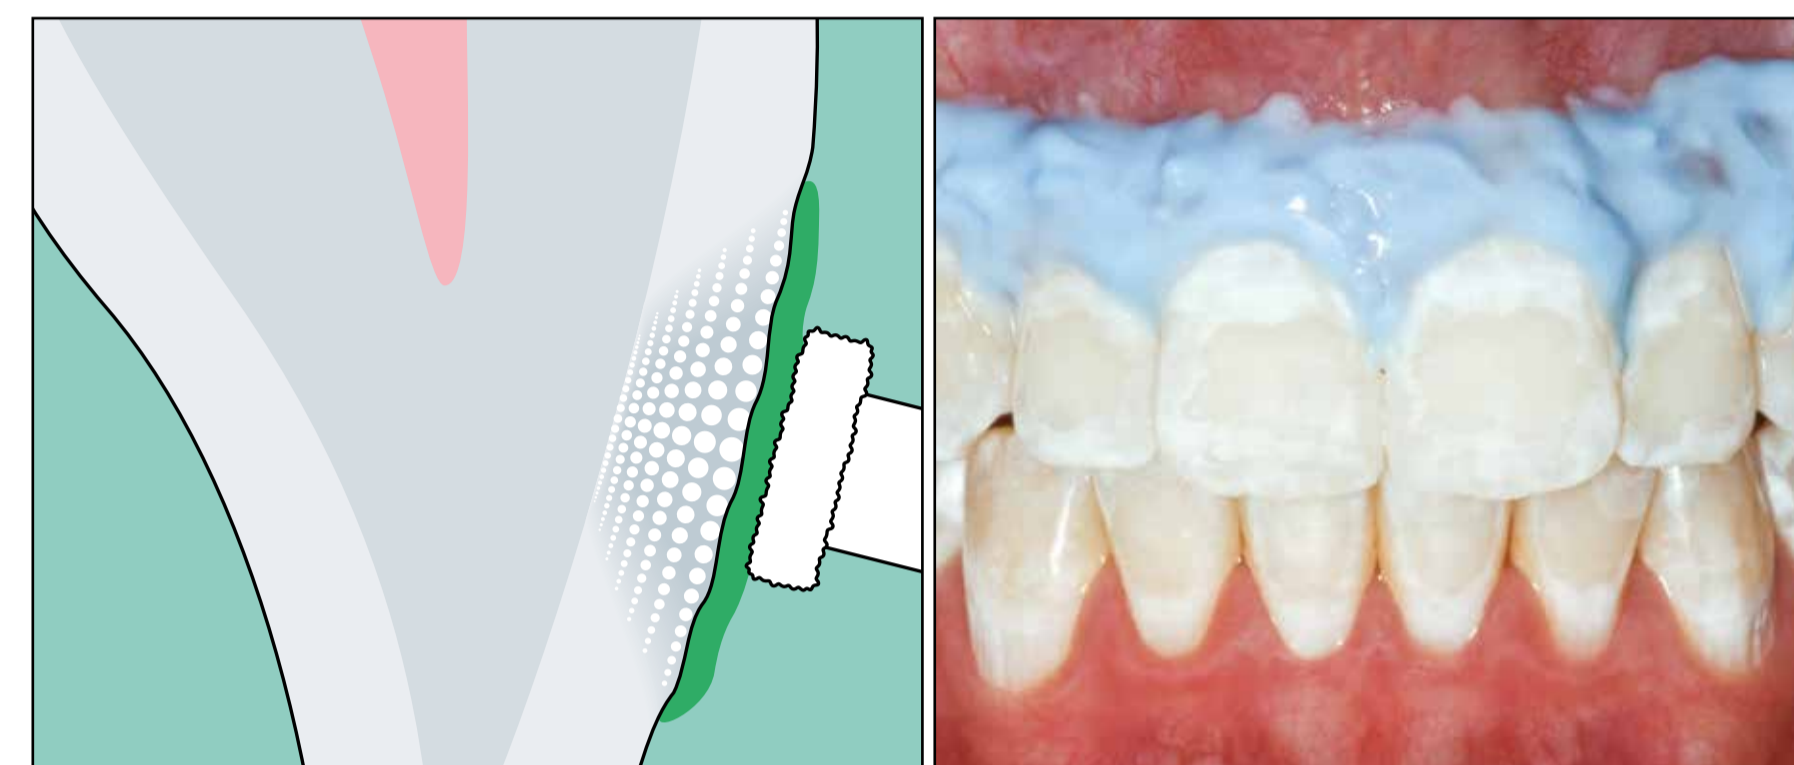
Подготовка зуба: очистка, изоляция рабочего поля.

Удаление псевдоинтактного поверхностного слоя с использованием геля Ison-Etch для обеспечения доступа к телу поражения. После обработки кислотой отчетливо виден матово-белый цвет очага.

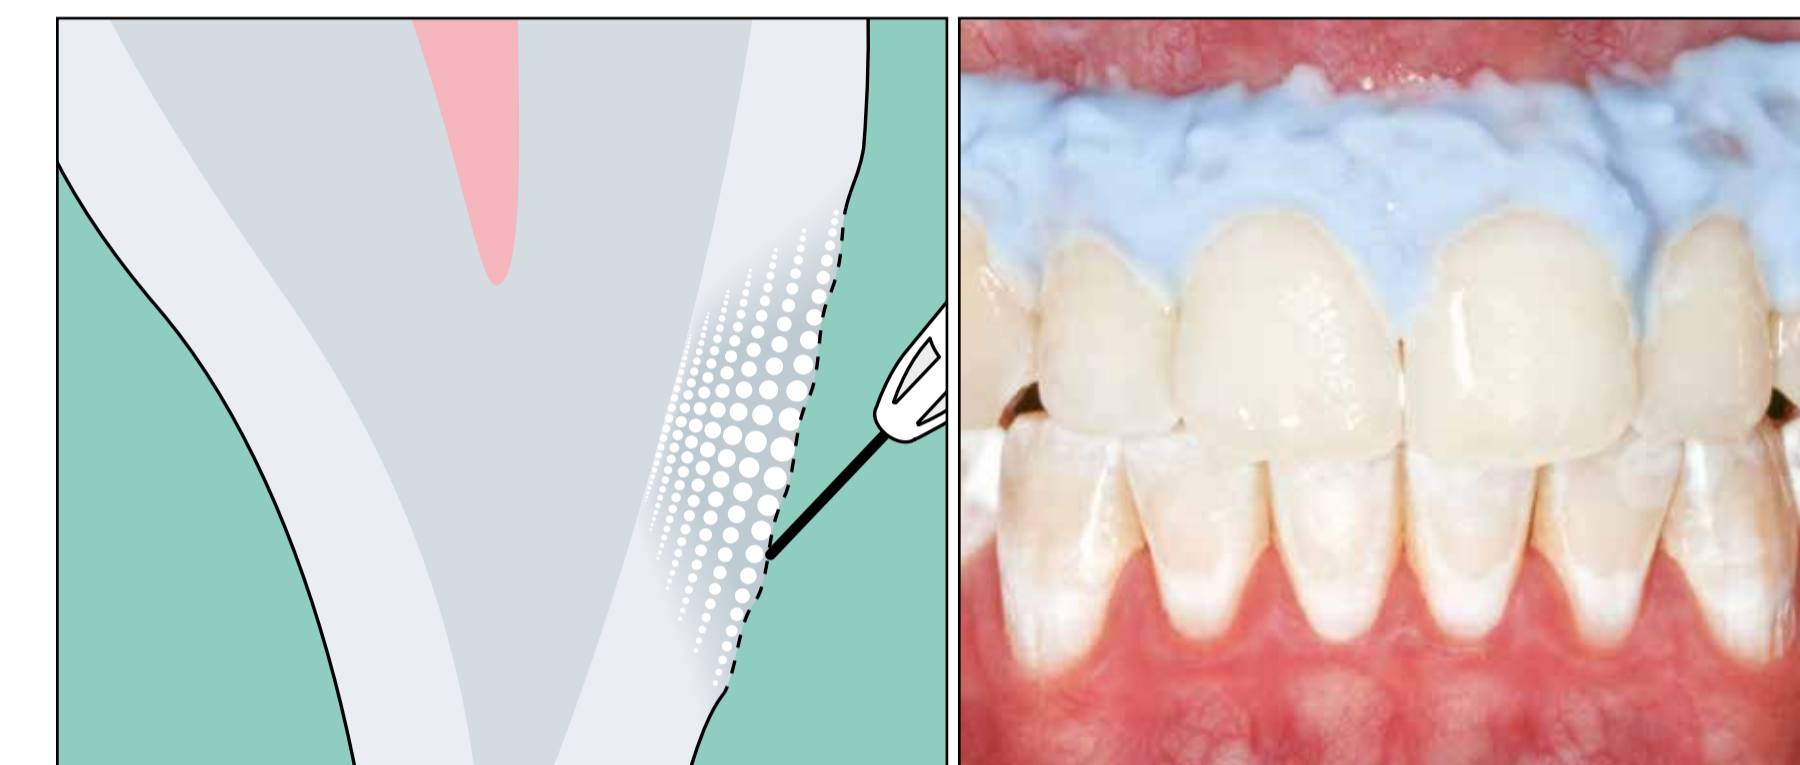
Система пор кариозного очага открыта для доступа. Глубокое высушивание (материал Ison-Dry, воздух).

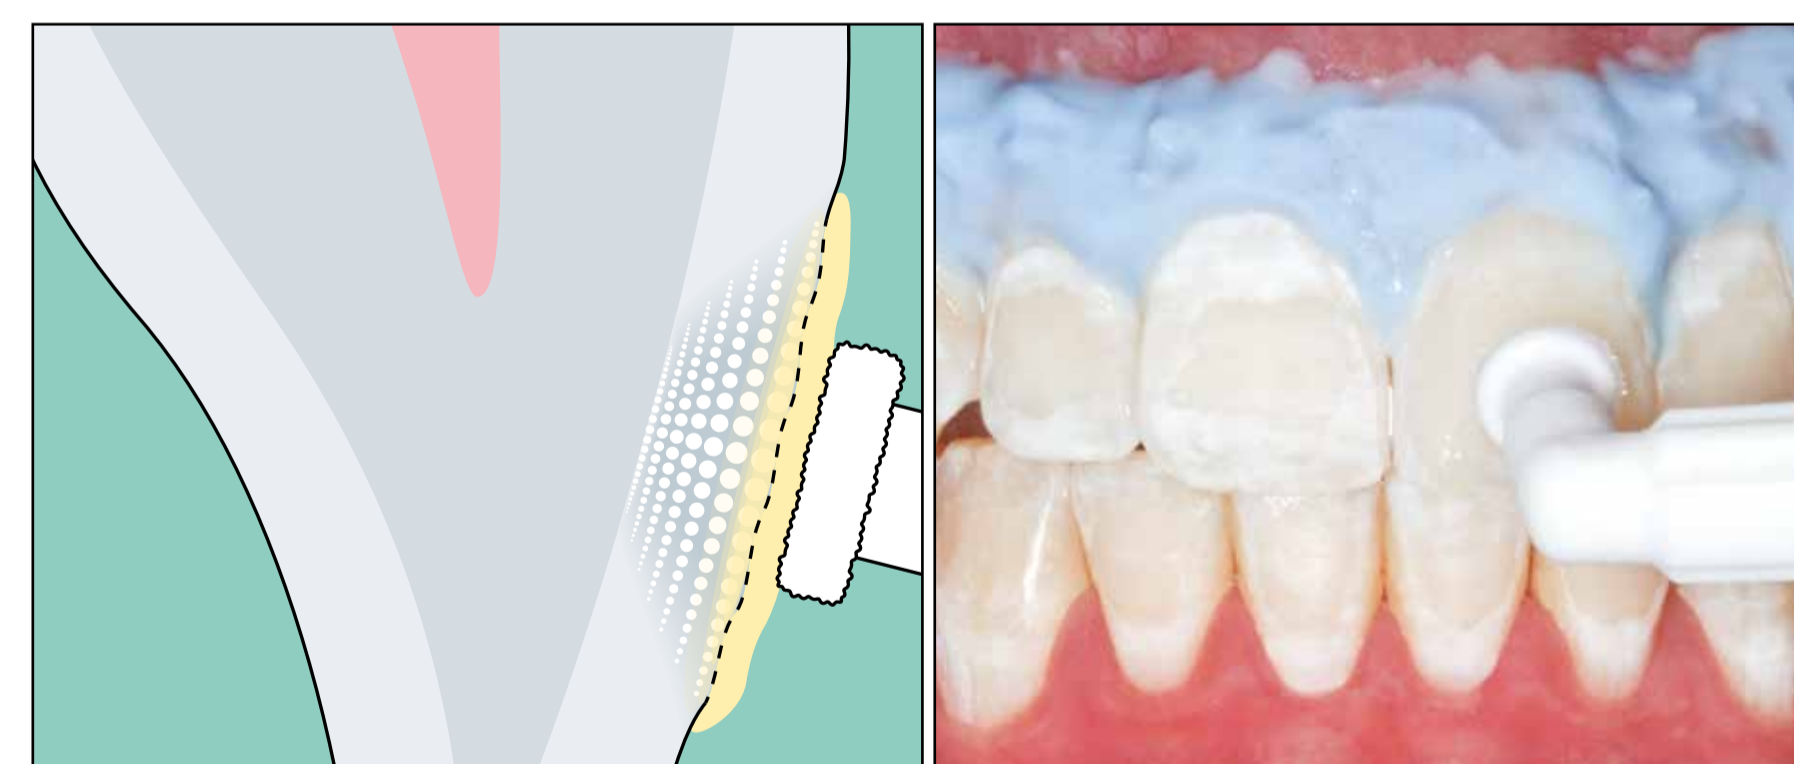
Инфильтрация (инфильтрант Ison) – заполнение системы пор белого пятна.

Удаление излишков инфильтранта, фотополимеризация. Повторное нанесение инфильтранта.

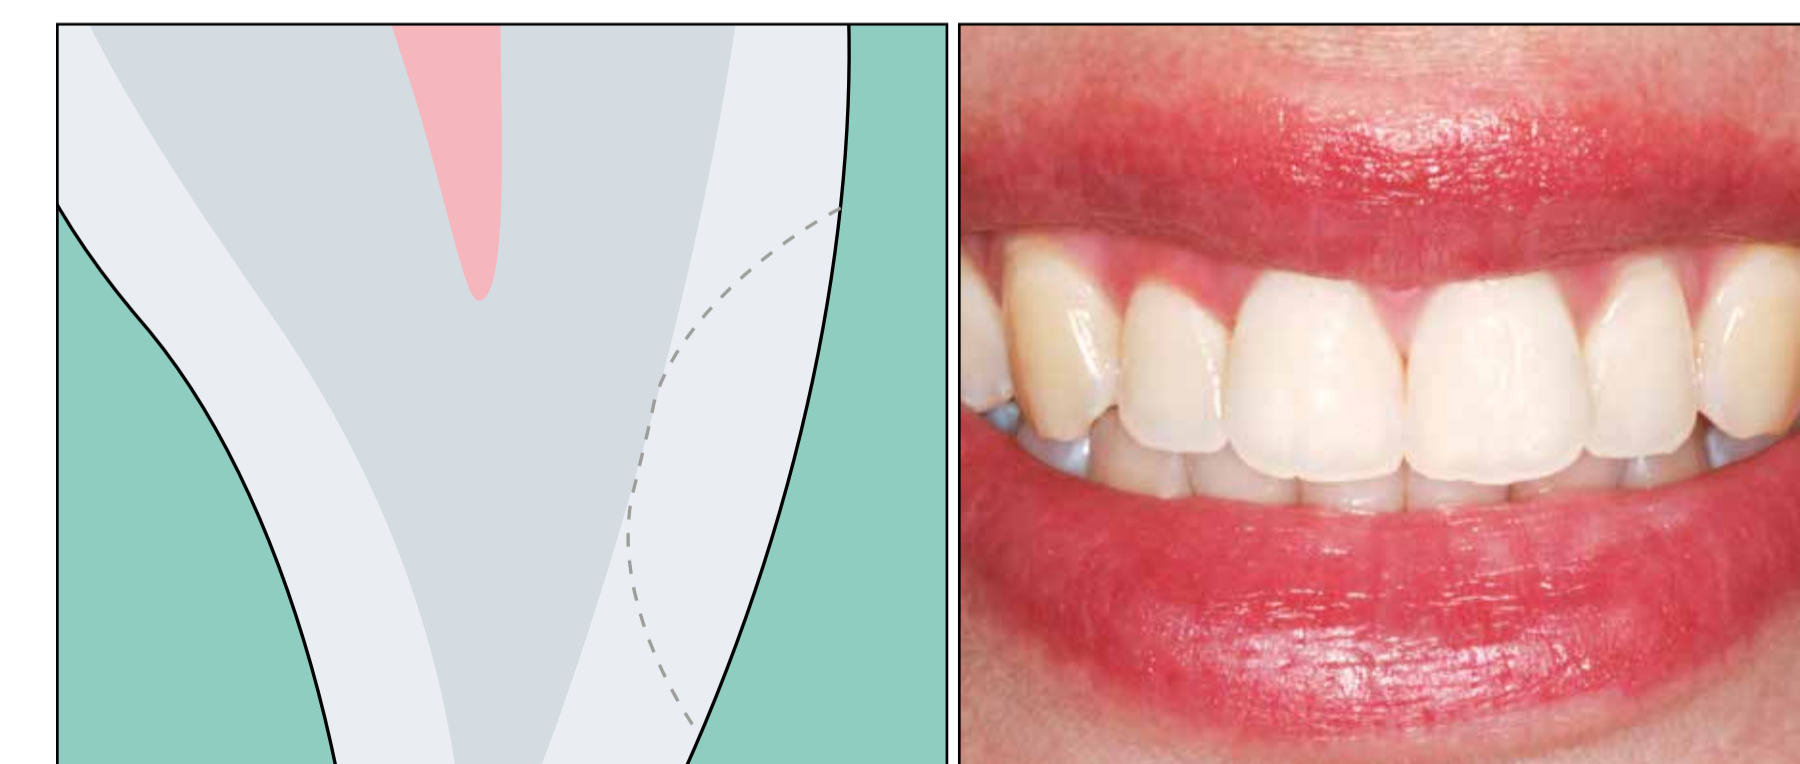
Кариозный очаг стабилизирован, транслюценция восстановлена.
